Voortgang ontwikkeling FunderMaps & QuickScan methodiek

27 maart 2025

QuickScan methodiek

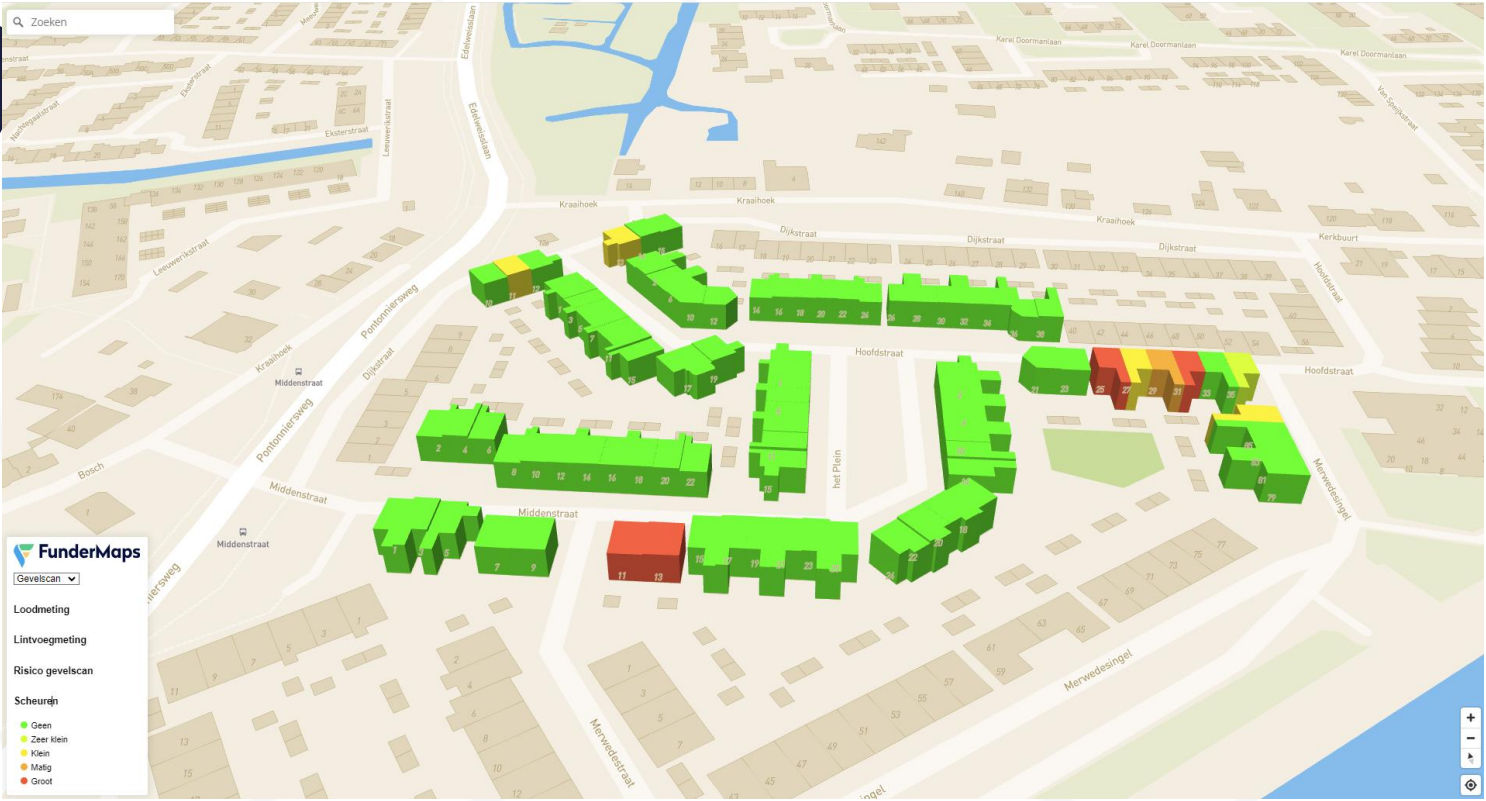
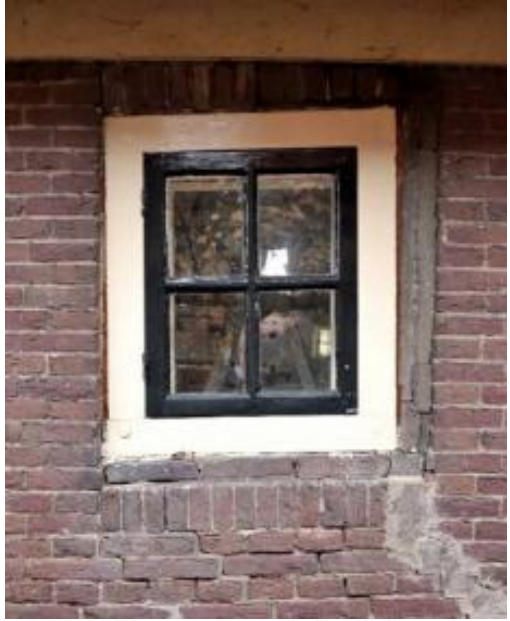
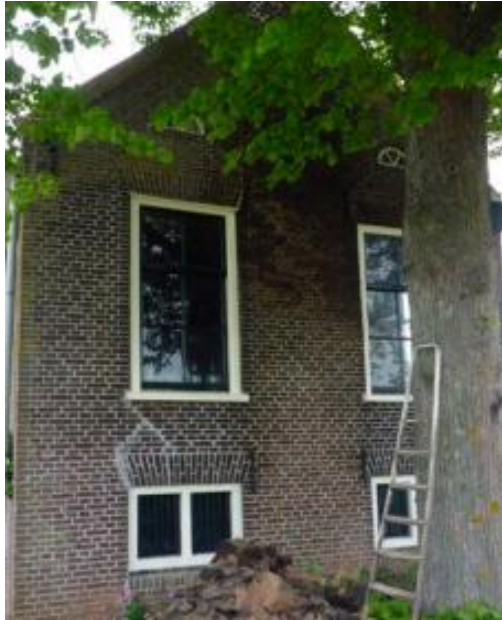
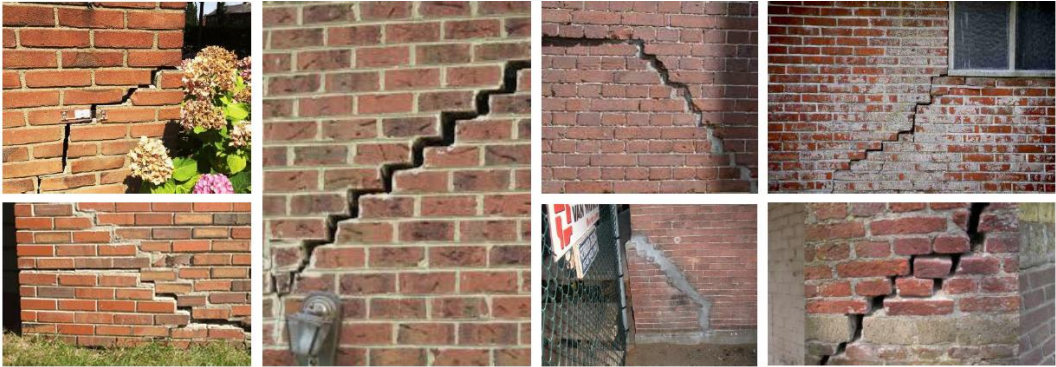
De QuickScan – Visuele inspectie

- **Visuele inspectie (scheuren)**

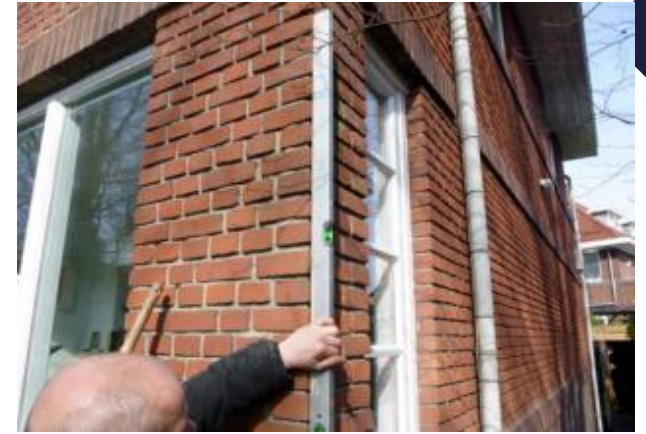
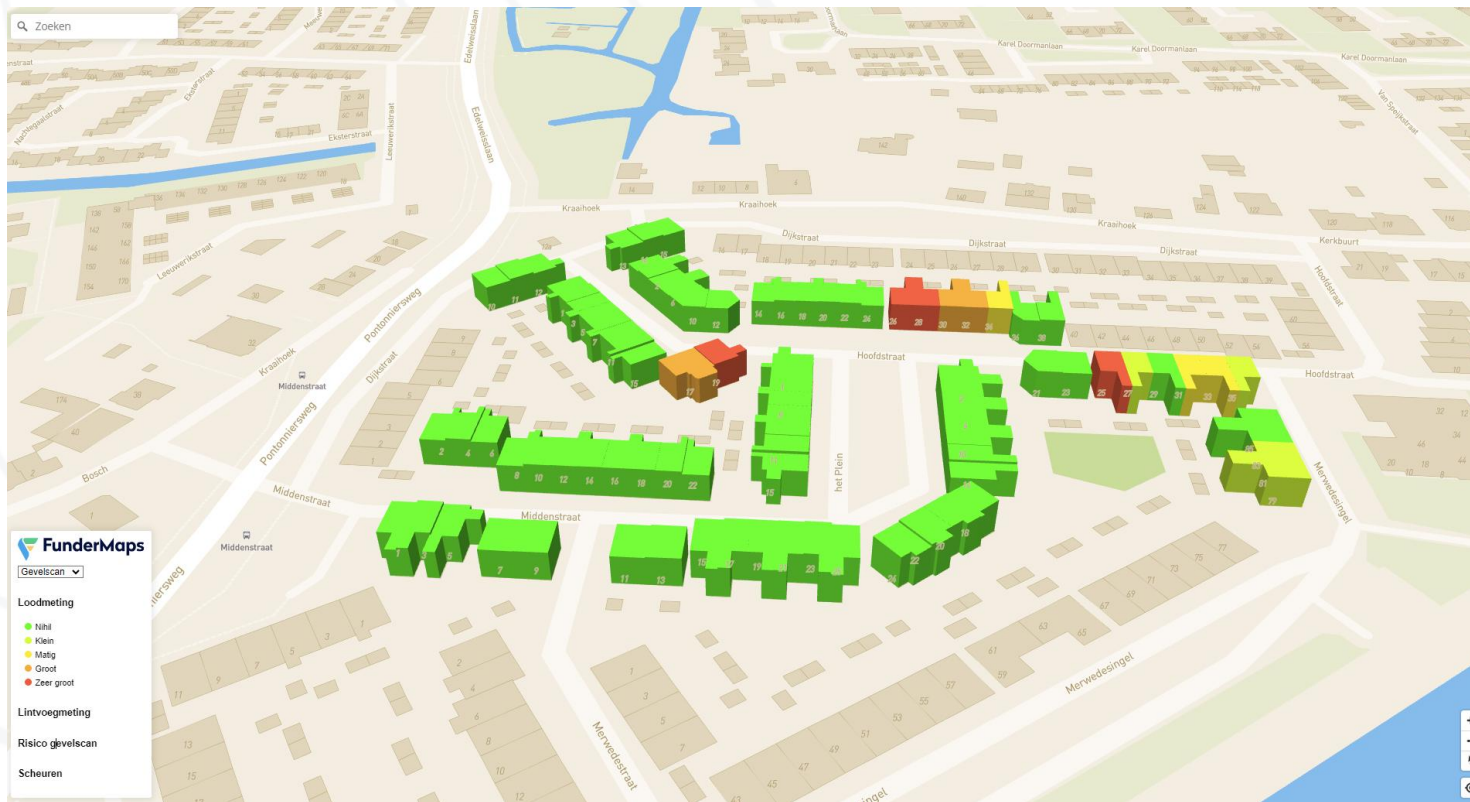
De QuickScan - Loodmeting

Gemeente: Rotterdam Dossier : 116583 002
 Straat: Willem Buytewechstraat 56 B
 Huisnummer: - Meetdatum: -

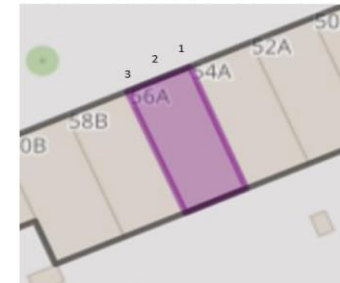
prnr	Richting	Afstand (m)	Helling 1
1	←		500
2	→		1000
3	←		1000

Legenda:
 = > 1:75
 = 1:75 < 1:100
 = 1:100 < 1:200
 = 1:200 < 1:300
 = < 1:300

← | → = gevel naar binnen
 → | ← = gevel naar buiten
 NTM = niet te meten
 Verticale helling gemeten over basis 2 meter

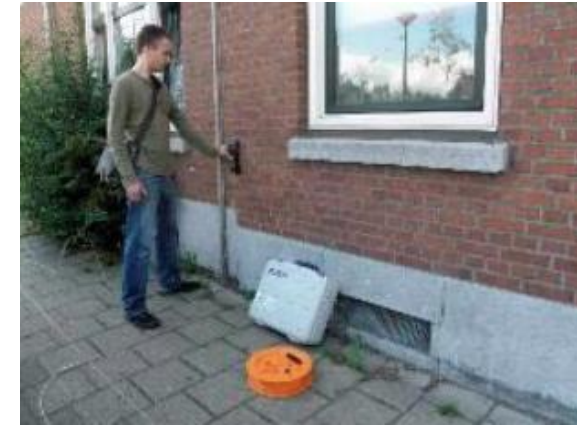
Lintvoeg

De QuickScan - Lintvoegmeting

Gemeente: Rotterdam Dossier : 116583 002
 Straat: Willem Buytewechstraat 56 B
 Huisnummer: Meeldatum: _
 Objectnummer 1011972

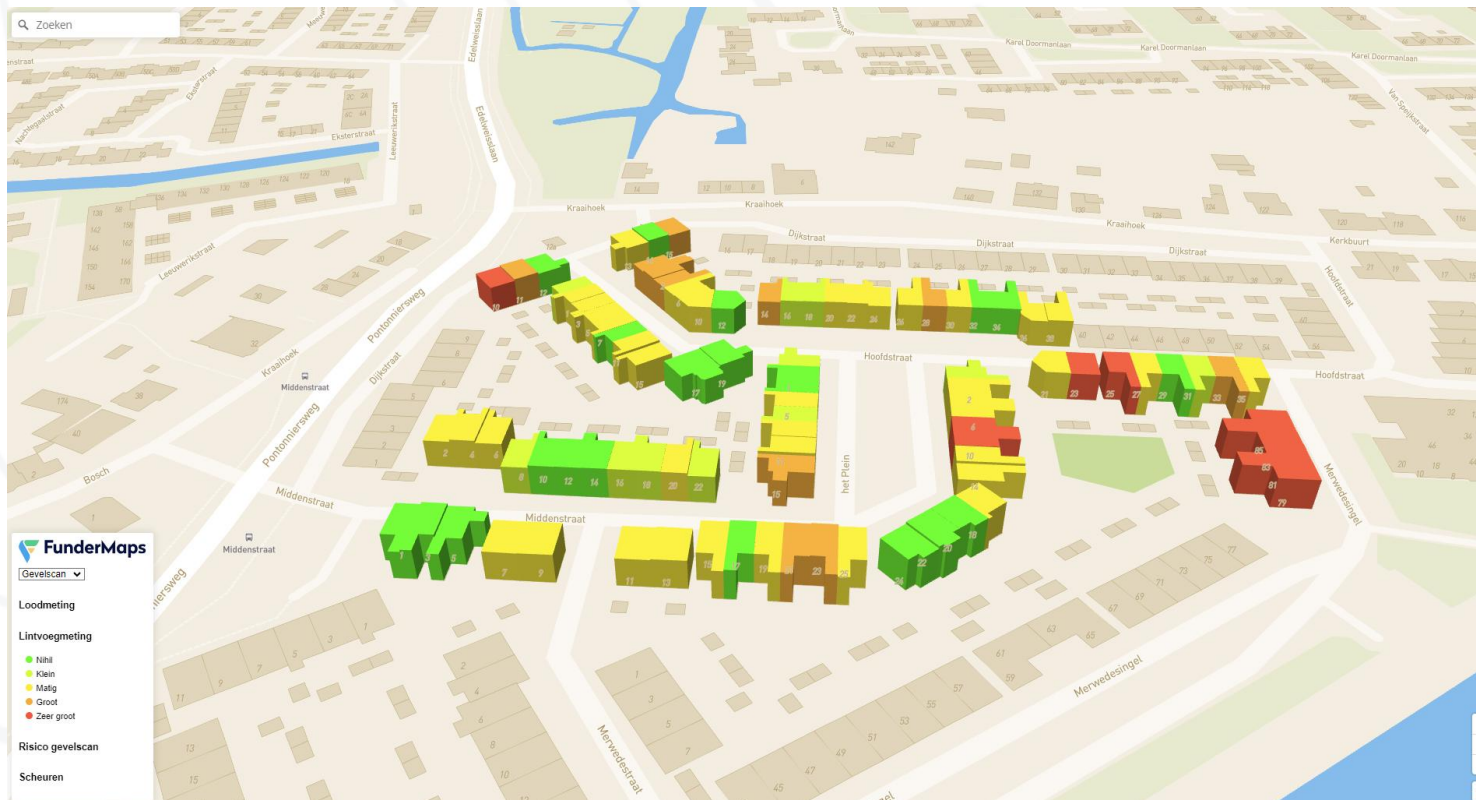
printr	Dh (mm)	Alfstand (m)	Helling (%)
1	-5	4,00	1000
2	-1		
3	0	1,90	1900

- > 1:75
- 1:75 < 1:100
- 1:100 < 1:200
- 1:200 < 1:300
- < 1:300

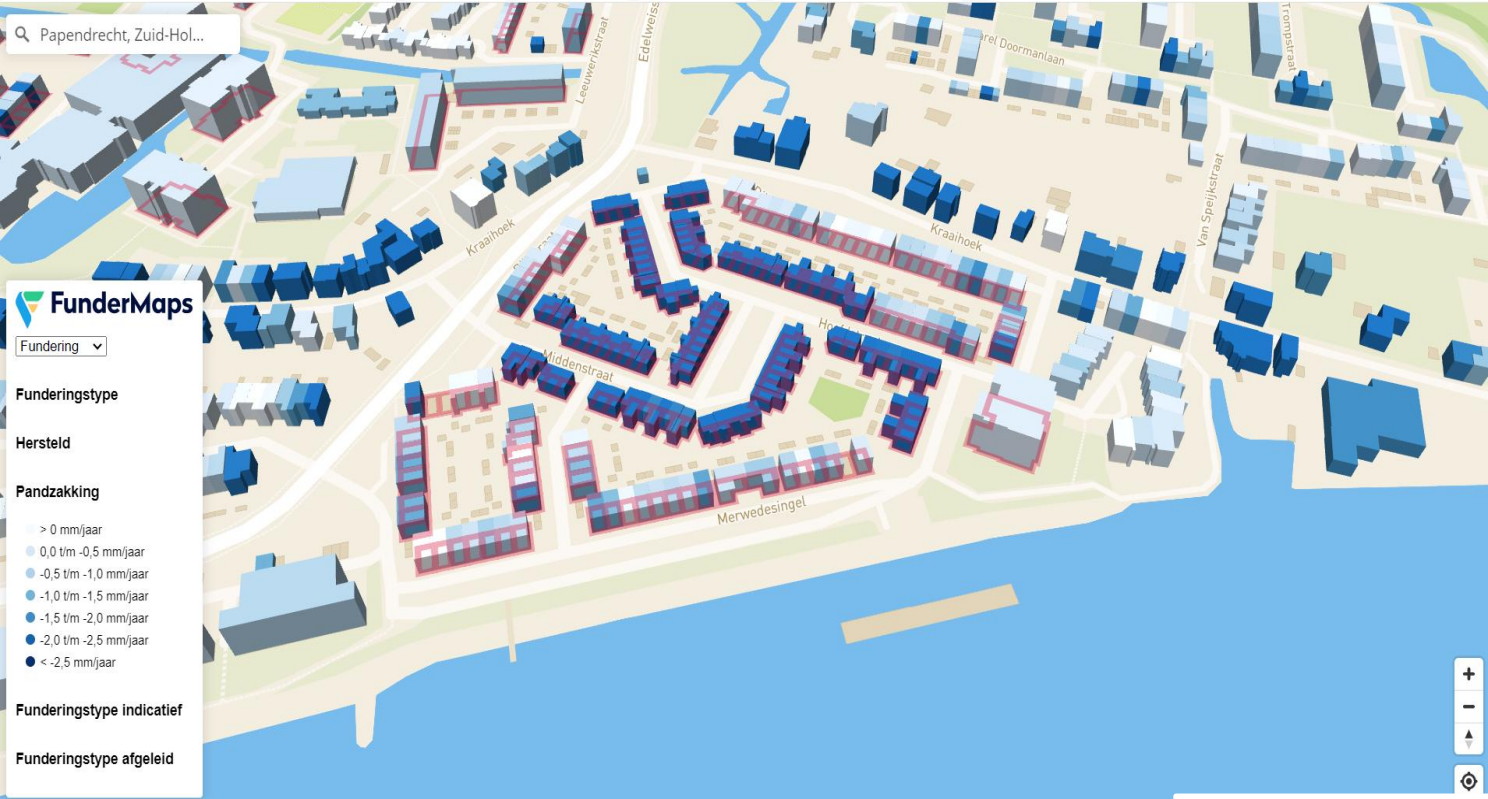
De QuickScan – Satelliet metingen (optioneel)

Voor heel Nederland is een uitgangspunt beschikbaar voor pandzakking. Meetreeksen zijn zeer waardevol voor een diepere en nauwkeurigere bepaling van funderingsproblematiek. Deze data wordt, in samenwerking met gemeenten en corporaties, ingekocht en ingezet voor onderzoek en analyse.

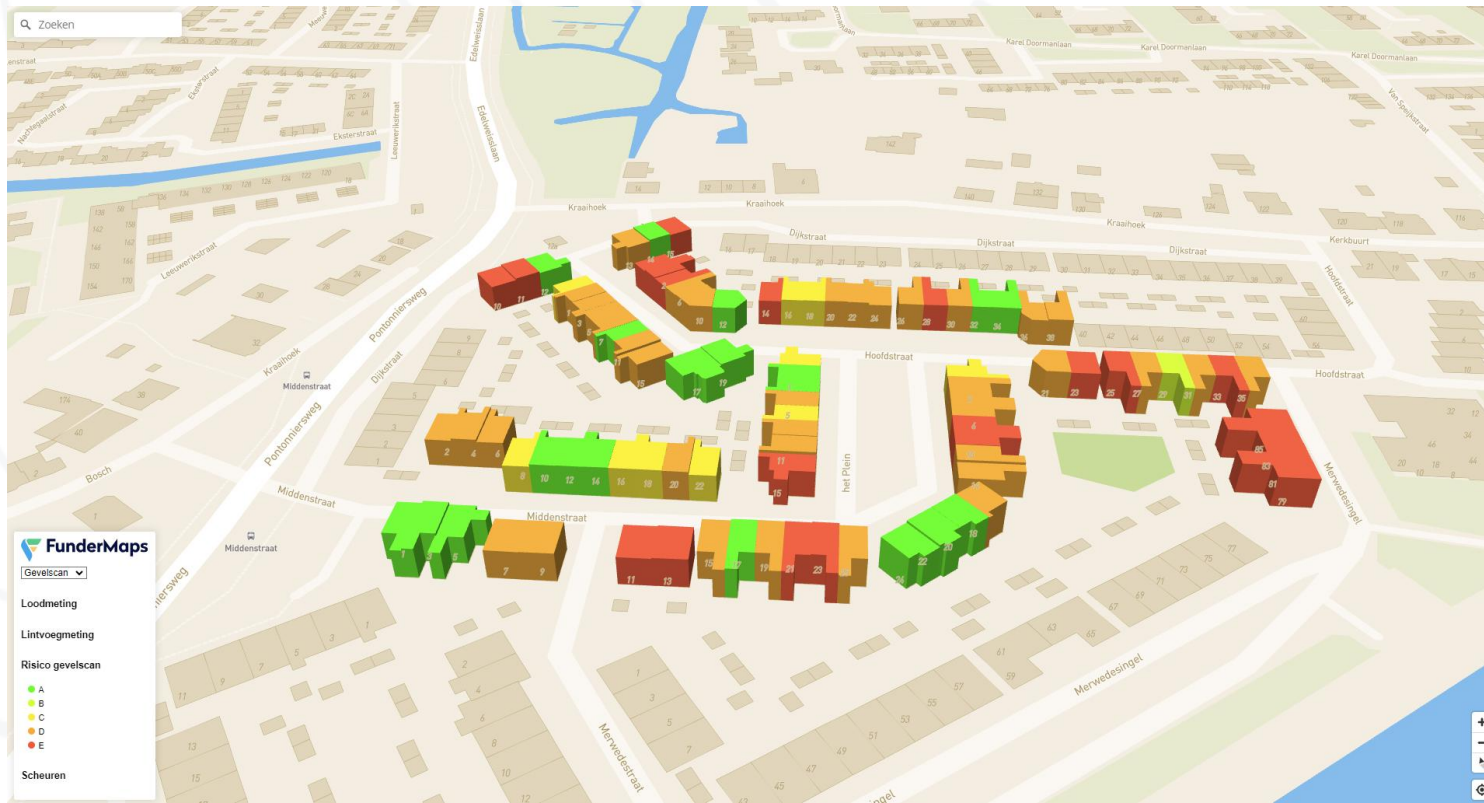
De beoordeling

De QuickScan - Beoordeling

De meetresultaten worden beoordeeld en er wordt een risico op pandniveau aangeduid.

Omschrijving	Meetbare Criteria	Handelingsperspectief
A - Laag Risico Geen of lichte indicaties van funderingsproblemen: Het pand toont geen indicaties van significante scheefstand of gebreken in geveldelen die gerelateerd zijn aan een verminderde werking van de fundering. Er zijn op dit moment geen aanwijzingen voor een verhoogd risico op funderingsproblemen. Waakzaamheid blijft echter belangrijk, vooral bij veranderingen in de omgeving, zoals bodemdaling of fluctuaties in de grondwaterstand. Periodieke controles worden aanbevolen om tijdig in te kunnen spelen op eventuele wijzigingen.	Scheuren: Geen tot Klein (0,5-1 mm) Lintvoegmeting: Nihil (< 1:300) tot Klein (1:300 tot 1:200) Loodmeting: Nihil (< 1:300) tot Klein (1:300 tot 1:200) Pandzakkingsnelheid: Nihil (0-0,5 mm/jaar) tot Klein (0,5-2 mm/jaar).	Geen maatregelen: Er zijn geen directe interventies of vervolgonderzoeken nodig, omdat er geen signalen zijn van verminderde funderingsprestaties. Waakzaamheid blijft echter essentieel bij veranderingen in de ondergrond, zoals bodemdaling, fluctuaties in de grondwaterstand of werkzaamheden in de straat (bijv. rioolvervanging, ophoging). Periodieke controles en alertheid bij veranderingen of klachten van bewoners zijn aanbevolen.

B - Gemiddeld Risico Indicaties van verhoogd risico: Er zijn duidelijke aanwijzingen van een risico op funderingsproblemen. Het is noodzakelijk om de situatie nauwlettend te monitoren en aanvullende evaluaties te overwegen.	Scheuren: Matig (1-3 mm) tot <u>Groot</u> (> 3 mm) Lintvoegmeting: Matig (1:200 tot 1:100) tot Groot (1:100 tot 1:75) Loodmeting: Matig (1:200 tot 1:100) tot Groot (1:100 tot 1:75) Pandzakkingsnelheid: Matig (2-3 mm/jaar) tot Groot (3-4 mm/jaar).	<ul style="list-style-type: none"> • Monitoring van de situatie met sensoren. • Herhalen van de QuickScan binnen 3 tot 5 jaar, beoordeling expert. • Het volgen van de zakkingsnelheid via satellietdata of andere monitoringstechnieken. • Geen structurele aanpassingen aan de woning zonder nader onderzoek • Volledig (funderings)onderzoek uitvoeren om de aard en omvang van de problemen vast te stellen.
C - Hoog Risico Significante structurele schade en verhoogd risico: Er zijn ernstige of acute aanwijzingen van funderingsproblemen. Het pand vertoont duidelijke schade of verzakking, en het risico op verdere achteruitgang is hoog.	Scheuren: Zeer groot (> 3 mm) Lintvoegmeting: Zeer groot (> 1:75) Loodmeting: Zeer groot (> 1:75) Pandzakkingsnelheid: Zeer groot (> 4 mm/jaar).	<ul style="list-style-type: none"> • Volledig (funderings)onderzoek uitvoeren om de aard en omvang van de problemen vast te stellen. • Bepalen van herstelmaatregelen, na aanvullend (funderings)onderzoek. • Investerings of verbouwingen pas uitvoeren na volledig funderingsonderzoek. • Eventueel aanvullende monitoring totdat (funderings)onderzoek is afgerond.
